n.º 14/2018 DPAU | folha 1/3

processo n.º 4/2017 VIST-CSS

**VERIFICAÇÃO DE CONDIÇÕES DE SEGURANÇA E SALUBRIDADE**

Artigo 90.º do Decreto-Lei n.º 555/99, de 16 de dezembro, na redação atual

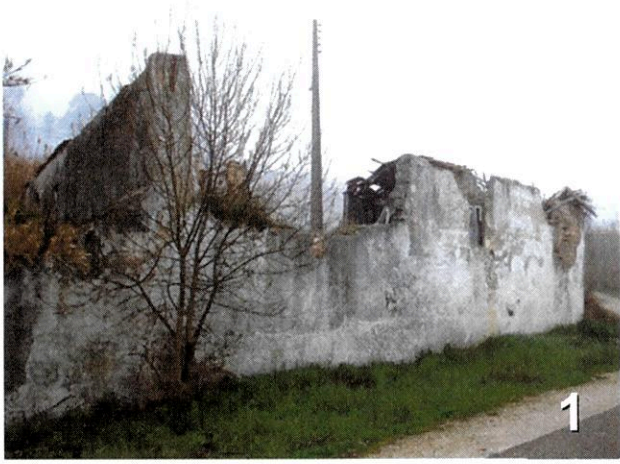
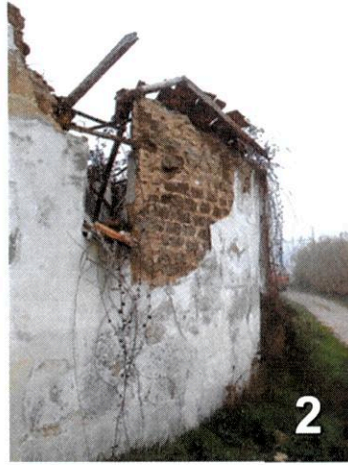
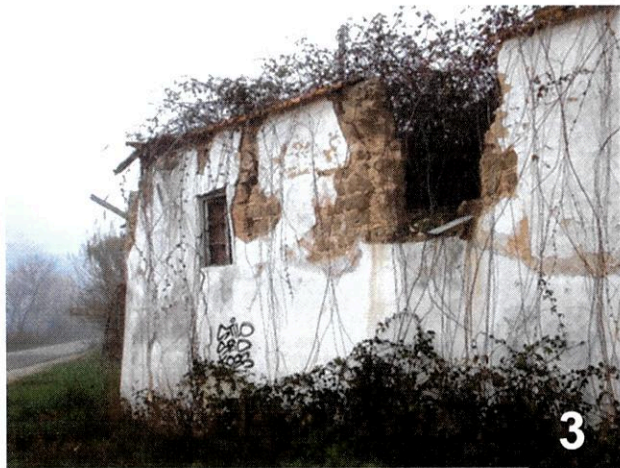
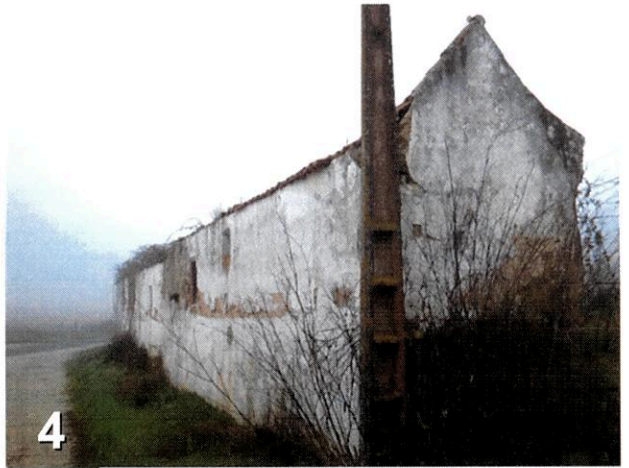
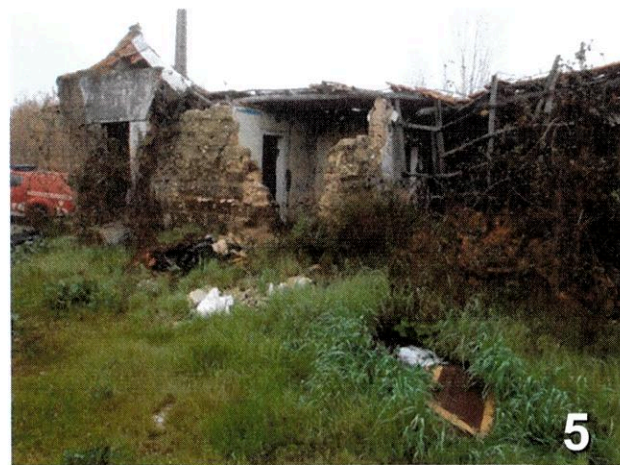
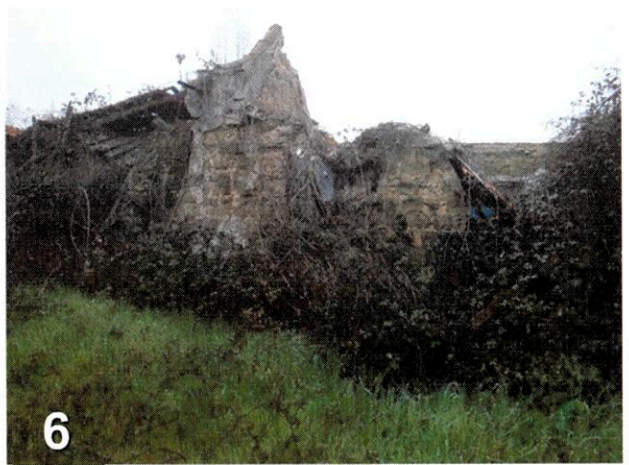
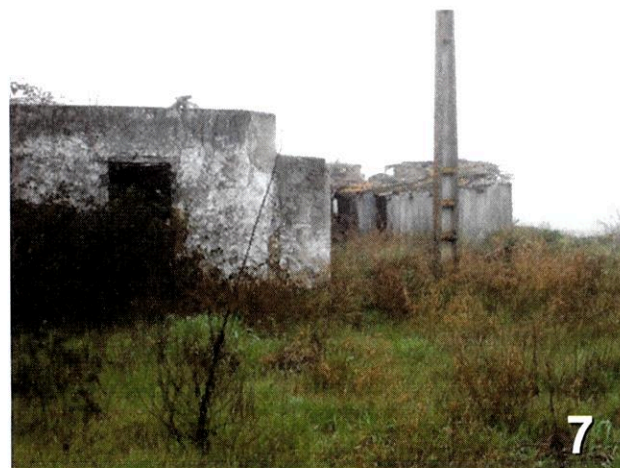
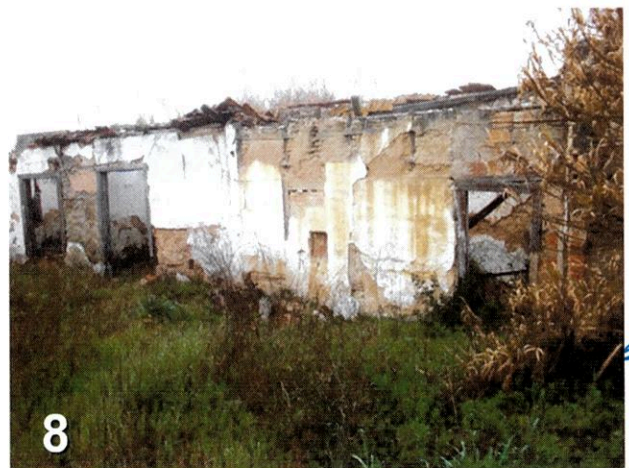
A edificação existente no prédio encontra-se devoluta e não dispõe de condições mínimas de utilização, consistindo no remanescente de edifícios de habitação e dependências de um só piso, implantadas em terreno plano delimitado a sul por muro de suporte com uma altura média de 2,5 m acima da via pública, e encontram-se em processo avançado de ruína, sendo que parte delas se encontra já demolida (ver Anexo 2).

- 3.1. Coberturas derrocadas e parcialmente derrocadas, com elementos da estrutura da cobertura impulsionando na horizontal as paredes de suporte, comprometendo a sua estabilidade, situação agravada pela sua exposição a água pluvial;

- 3.2. Troços de paredes parcialmente derrocadas apresentando generalizada exposição do seu corpo em adobe e fraturas de grande abertura e extensão, estado que incrementa o seu processo de ruína pela mesma exposição a água pluvial;

- 3.3. Situações pontuais de desaprumo de paredes resultante das anomalias descritas no ponto 3.1 e 3.2, ameaçando derrocada, e que, face à sua localização contígua constitui uma situação de risco de pessoas e bens na via pública e que, desconhecendo-se o seu ponto de colapso, deverá ser tido como um risco iminente;

- 3.4. Proliferação de vegetação infestante em todo o prédio, com especial incidência nas áreas em depósito dos escombros resultantes da derrocada do edificado, potenciando insalubridade com consequências negativas, designadamente a existência de reservatórios de animais vetores de doença.

- 5.1. Proceder à criação de um perímetro de segurança vedando o acesso ao prédio e a circulação pedonal e rodoviária em toda a área fronteiriça às edificações confinantes com a via pública, na qual deverá ser garantida a distância mínima de 2,50 m e dispor de adequada sinalização rodoviária.
- 5.2. Demolição preventiva de todos os troços de parede que confinem com a via pública e que se desenvolvam acima da cota média do logradouro do prédio, propondo-se que se recorra a métodos expeditos e simplificados, designadamente por impulsão sobre o interior do prédio;
- 5.3. Demolição de todos os elementos que permaneçam edificados no prédio acima da cota média do logradouro do prédio, e remoção de todos os escombros existentes e dos que resultante da demolição;
- 5.4. Proceder ao corte e limpeza de toda a vegetação infestante que, entretanto, permaneça ou prolifere no prédio.
